2011年9月 ISOE News No. 17

福島第一の原子力事故

事故後の福島第一原子力発電所における放射線量管理体制

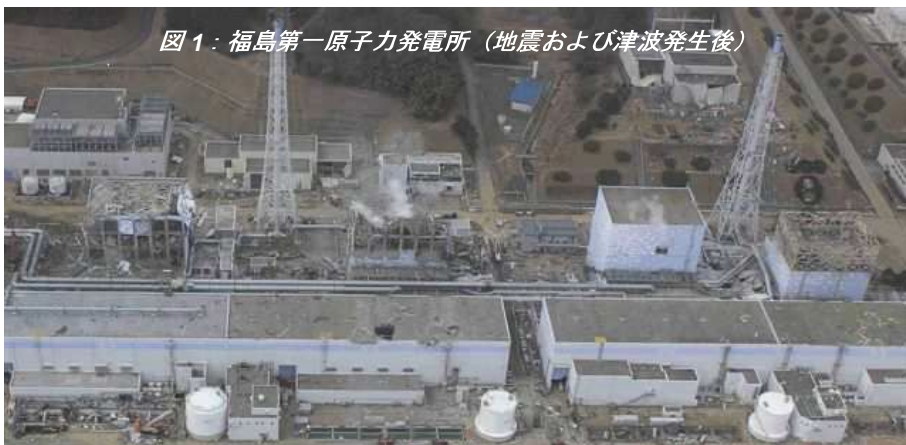
図1には左から、損傷した第一原子力発電所の4号機、3号機、2号機、1号機が示されている。地震前に運転中であったため、1号機、2号機、および3号機では事故の早期に炉心の溶融が起きた。放射性希ガスの大部分、ならびにヨウ素 131 およびセシウム 137 の約 10% (日本の SPEEDI—Radiation Dose from Plume Release in Nuclear Accident (原子力事故でのプルーム放出からの放射線量) ソフトウェアの解析結果より) または少なくとも 1% (東京電力の報告書より) が、損傷した炉心から大気中に放出されたと考えられている。4号機は停止中であったため運転していなかったが、3号機で発生した水素がガス処理システムの連結配管を通過してベント・スタック排出管に漏出し、水素爆発が起きたことによって4号機の原子炉建屋の屋根も損傷したと考えられている。

放射線および汚染レベルが増加したことにより、作業員は免震棟（図 1 の右上方の敷地に位置する免震重要棟）内に設立された対応本部内で準備を行うこと、ならびに APD の配布および線量の記録をこの棟内で実施することが決定された。

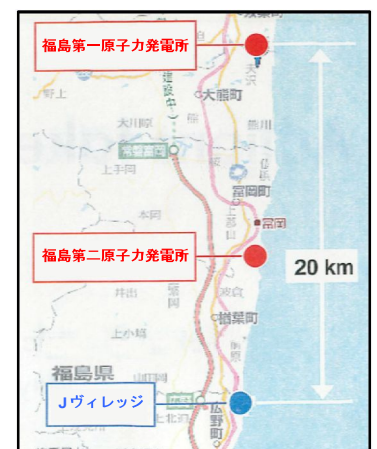
図 2：J ヴィレッジの位置

事故後間もなく 3 月 17 日から、福島第一原子力発電所の約 20 km 南の地点に位置するサッカー練習施設の J ヴィレッジが、作業員に福島第一原子力発電所に入るための準備をさせる場所として利用されるようになり、そこで作業員は防護具の装着、退去する際の汚染検査などを行った（図 2 および 3）。

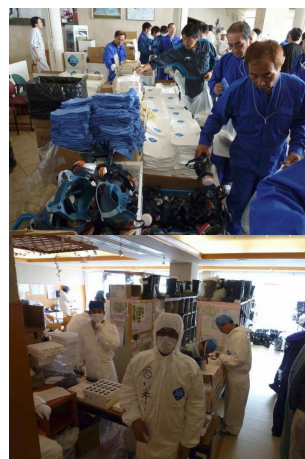
図3：Jヴィレッジでの作業員のための手配

福島第一のサイト全体にわたって放射性物質の濃度が高いため、東京電力は作業員にタイベックおよびその他の防護服、手袋、ならびに防護マスクを着用することを義務付けている。同社はまた、作業サイトの気象条件および汚染レベルを考慮に入れた適切な防護服（アノラックなど）、ゴム手袋、および靴カバーも義務付けている（図3）。

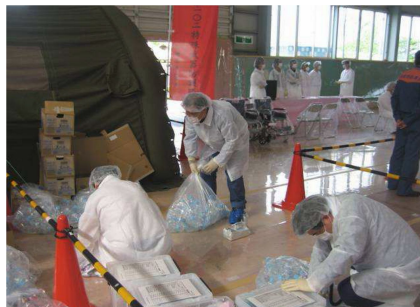
図4：支援作業

図4から図6は、支援作業、2号機での仮設計器の設定、および同機での遮へい壁の設置に従事する作業員の様子を示す。

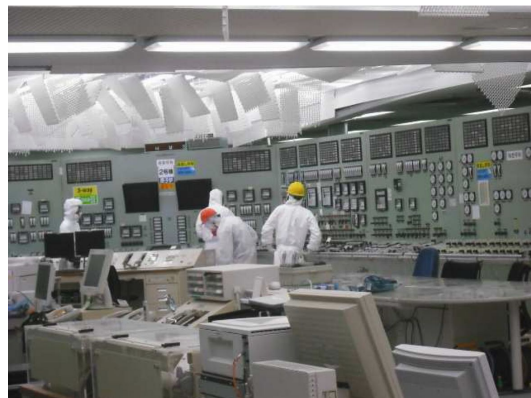
図7：2号機の制御室

8月に報告されたように、炉心冷却は安定化した。東京電力は福島事故を収束するために多くの努力を重ねている。ステップ1の目標は、最悪の爆発状況と比較して1000分の1となっていた大気への放射性物質の放出を低減することであった。現在、ステップ2の目標は炉心冷却を安定化させることである。この目標はほぼ達成されている。1号機の炉心の温度は約80℃であり、3号機の炉心の温度は、目標の沸騰温度100℃よりも低い98℃となっている。残る課題は炉心温度が120℃の2号機である。図7は事故後の2号機の制御室の様子である。より詳細な説明は東京電力のウェブサイト（<http://www.tepco.co.jp/en/press/corp-com/release/index-e.html>（日本語：<http://www.tepco.co.jp/cc/press/index-j.html>））に掲載されている。

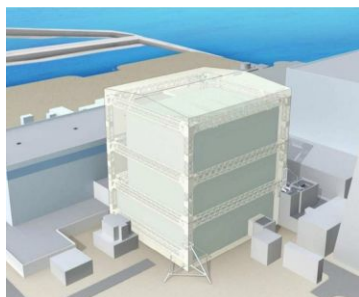
図8：1号機のカバーの模式図

2011年8月、1号機のカバー用の鉄骨の建造が開始された。図8は予定の1号機のカバーの模型を示し、図9は部材を作業場に運ぶクレーンの様子である。

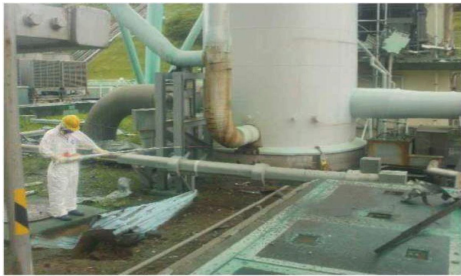
図 10：ホット・スポットの測定

8 月初め、局所的で非常に高い放射線場が 10 Sv/h の範囲で 2 カ所特定された。図 10 は 1 号機と 2 号機間の主排気筒にある高線量区域、スタック・ドレン配管の位置で測定を行う放射線防護（RP）作業員の様子である。伸縮式検出器で測定されたスタック・ドレン配管の底部の線量率は 3.6 Sv/h であった。

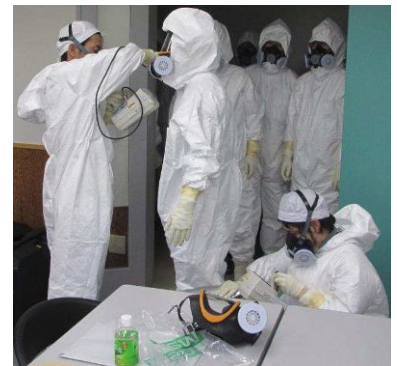
図14：放射線作業員の訓練

8月16日から、東京電力はレシートに放射線被ばくデータを出力し、同時に自動的に作業員各自の放射線被ばくデータを取り込むことが可能なシステムを導入した。放射線関係の作業時の安全性を向上させるために、エアフィルター付き個人用防護スーツおよびマスクなど、作業環境に応じて適切な保護具が作業員に提供されている（図14）。

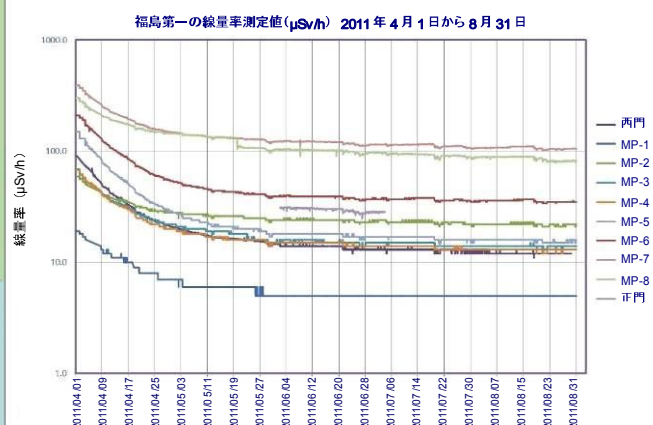
図15に示した地点で線量率および大気中汚染の放射線モニタリングを継続的に実行している。

図15：福島第一における線量率の測定地点の地図および敷地内の線量率の測定値（μSv/h）

敷地内の空気汚染の測定は車両内のエア・サンプラーを用いて行われている。この車両は各測定地点に行き、40分で1.7 m³のサンプルを取る。8月に東京電力は、測定地点に設置して300分で15 m³の空気のサンプリングをすることが可能な、タイマー制御のダスト・サンプラーの試験を行った。この新しい方法の検出下限は、Cs-137の揮発状が0.43 Bq/m³、粒子状が0.24 Bq/m³である。
