2022年 ISOE ATC 放射線防護のためのベンチマーク
東北電力 東通原子力発電所における発表メモ

(公財) 原子力安全研究協会

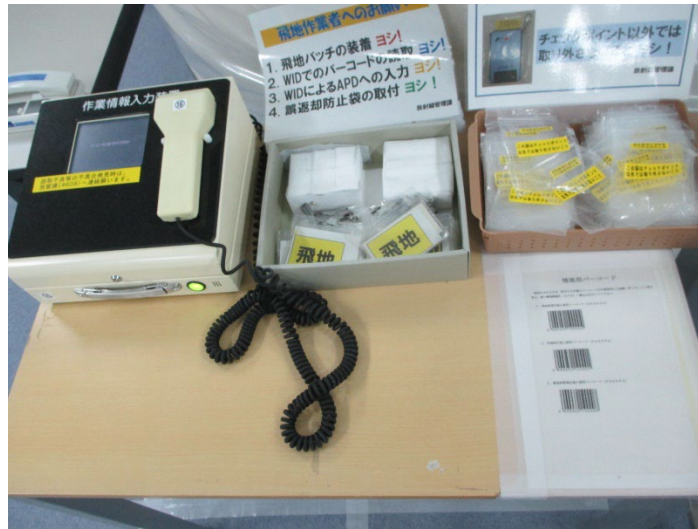
→管理区域内に作業件名を登録する機器が設置されているが、管理区域に入域してから機器設置地点に到着するまでの作業件名は「その他」として登録される。管理区域入域口から機器設置地点の間は線量が限りなく低い場所ではあるが、万が一高い線量を受けた場合、作業件名が「その他」になっていると線量と作業の紐づけが適切に行われない可能性がある。より管理区域入域口に近い場所に機器を設置した方が、作業件名と線量の紐づけが明確になるのではないかと。

参考：作業件名登録用の機器
